L'actualité sur les routes en béton

## Entretien des chemins vicinaux

Des règles spéciales définissent, en Allemagne, la conception et la construction des chemins vicinaux. Celles qui concernent l'entretien de tels ouvrages sont consignées dans le «Merkblatt für die Erhaltung Ländlicher Wege», document qui a fait l'objet d'une nouvelle édition en 2009. Après avoir présenté les objectifs et la structure de cette publication, le présent Update (1/10) indique les principales mesures à prendre qui y sont présentées pour assurer l'entretien des dalles de béton.

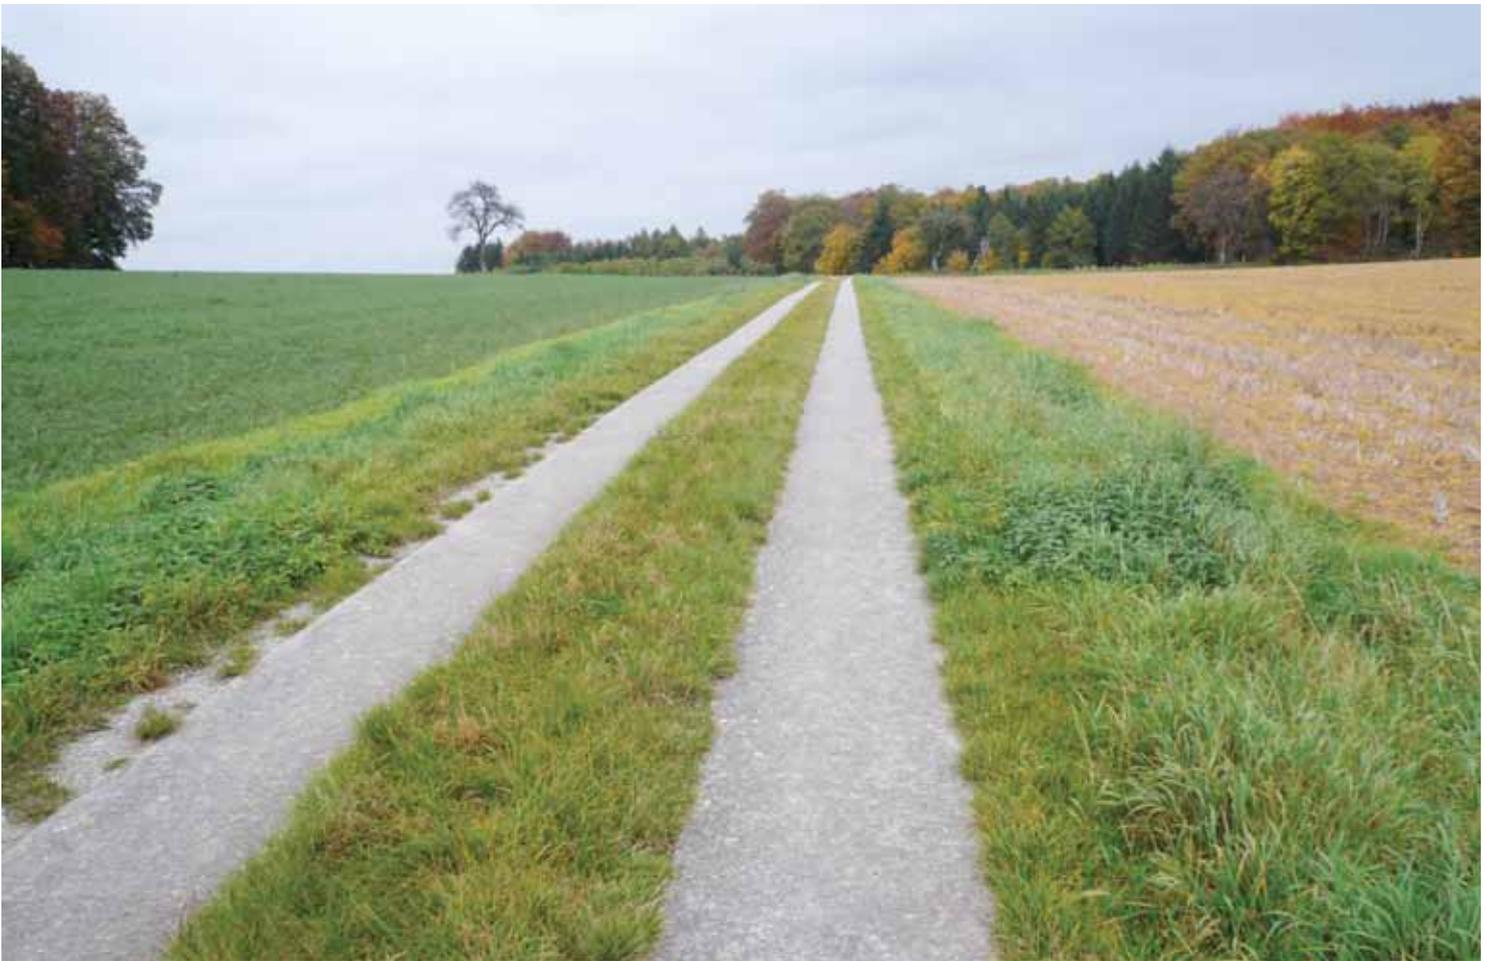
1 Bandes de roulement en béton

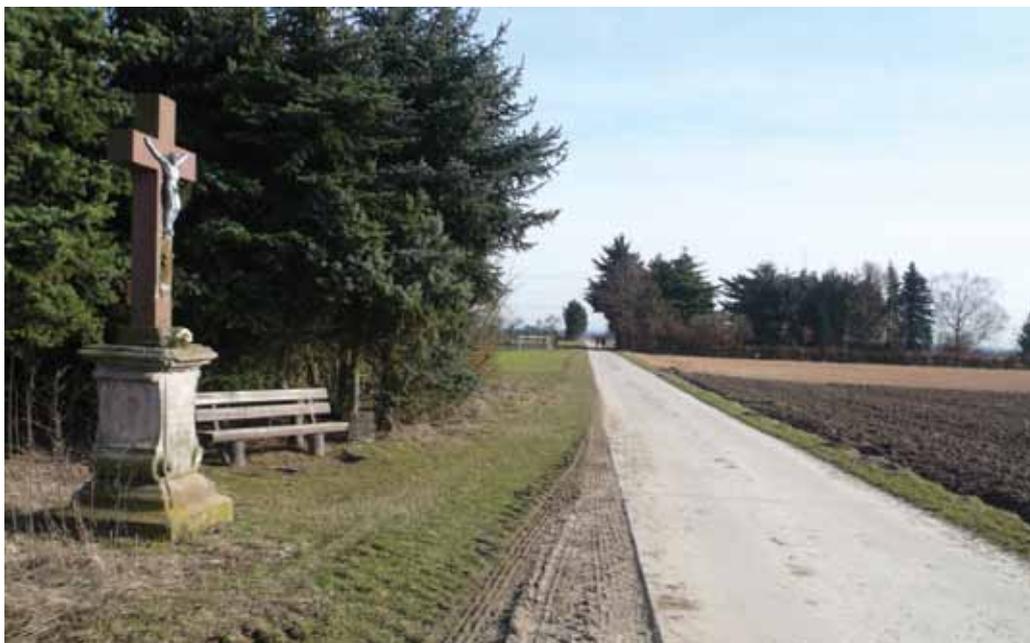
2 Chemin de béton ayant plus de 50 ans

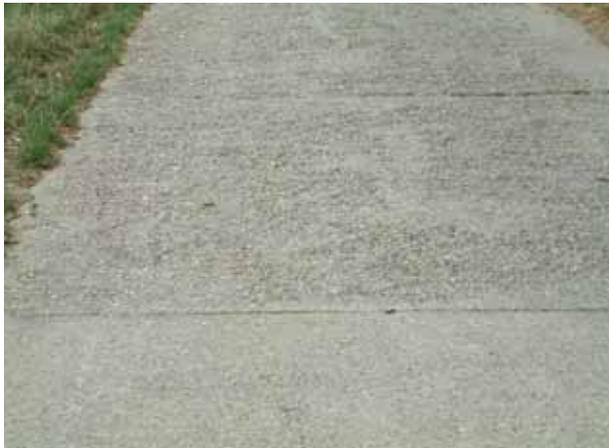
3 Dégâts en surface : écaillage

Les dégâts sur la surface des dalles en béton tels qu'enlèvement de la pâte de ciment durcie, épaufrures sur de grandes ou petites surfaces, écaillage avec mise à nu du gravier, ne causent généralement qu'une faible dégradation du revêtement en béton. Mais de tels dégâts peuvent atteindre une certaine profondeur si le béton n'a pas été confectionné et/ou mis en place en tenant compte des exigences ou s'il a fait l'objet d'une sollicitation mécanique particulièrement intense, p. ex. lors du passage de véhicules à chenilles.

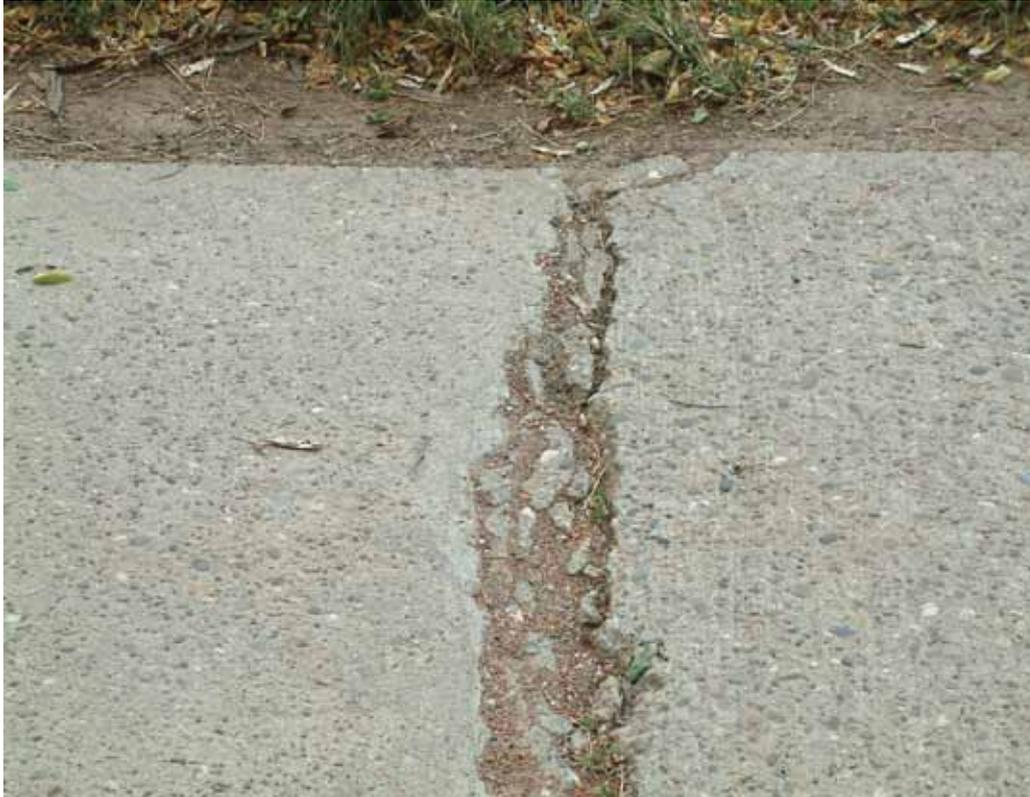
4 Cassure des arêtes au droit d'un joint pour cause de compactage insuffisant à cet endroit.

déverglaçage, il faut admettre que ces dommages sont dus à une cure insuffisante du béton. On peut alors renoncer à une remise en état car l'écaillage se limitera le plus souvent à la surface et diminuera progressivement vers l'intérieur du béton (Fig.4)

sant ou d'une composition inadéquate du béton. Un sciage prématuré ou tardif des joints peut également causer des dégâts à ceux-ci, de même que des mouvements imprévus des dalles en raison d'une portance insuffisante de l'infrastructure ou de surcharges ponctuelles. S'il paraît nécessaire de remédier à des cassures d'arêtes, il est recommandé de recourir à des mortiers partiellement synthétiques ou à des mortiers de résine. Le succès d'une telle intervention dépend non seulement du choix du matériau mais aussi de la bonne préparation du béton sur lequel on applique le mortier : ce béton doit avoir été nettoyé jusqu'à ce que sa partie saine ait été mise à nu. (Fig. 4)

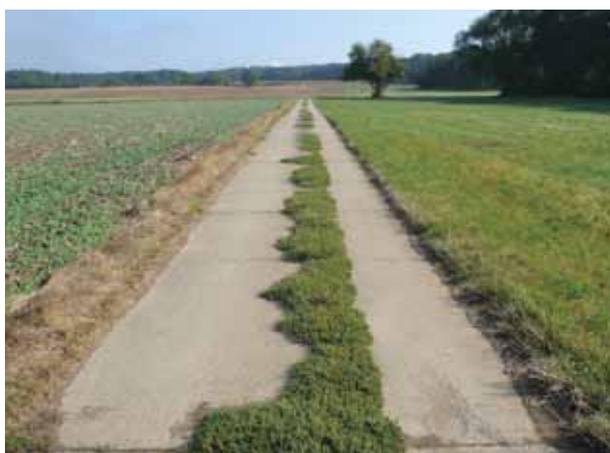
5 Fissure longitudinale avec apparition de végétation

Des fissures de largeur et de profondeur variables peuvent apparaître dans les dalles de béton. Si elles ne se présentent qu'en surface et ne dépassent pas 1 mm de largeur, une intervention n'est en général pas nécessaire. Mais les fissures traversantes doivent être abordées d'un œil plus critique, car elles risquent de laisser pénétrer de l'eau de surface jusque dans l'infrastructure, ce qui réduira la capacité portante de celle-ci. De plus, selon leur emplacement et leur concentration, elles risquent de causer d'autres dégâts aux dalles. Sur les chemins à faible trafic, de la végétation s'installe souvent dans les fissures traversantes : l'écologie y trouve son compte, mais cela risque de contribuer à une détérioration rapide des dalles. (Fig.5)

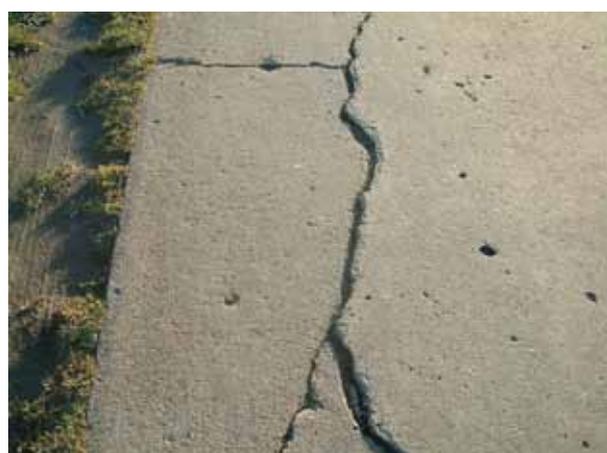
6 Fissures en bordure de dalle, avec affaissement et remplissage de substances diverses (bois, glaise, etc.)

On constate fréquemment des cassures sur des coins de dalle. Leur cause réside le plus souvent dans la capacité portante insuffisante de l'infrastructure, soit qu'il y ait déjà eu un défaut en bordure de dalle lors de la construction, soit qu'il y ait eu ultérieurement dans cette zone un phénomène d'affouillement ou un drainage insuffisant. Les dalles présentant un angle aigu sont, en raison de leur forme, particulièrement exposées aux fissures. De telles saillies devraient être si possible évitées grâce à une disposition judicieuse des joints, ou réalisées sous forme de pavage. La pose, dans le chemin, d'éléments incorporés, tels que regards ou sacs d'eau pluviale, devrait se faire soit au milieu de la dalle, soit – encore mieux – au milieu d'un joint transversal. (Fig. 6 à 8)

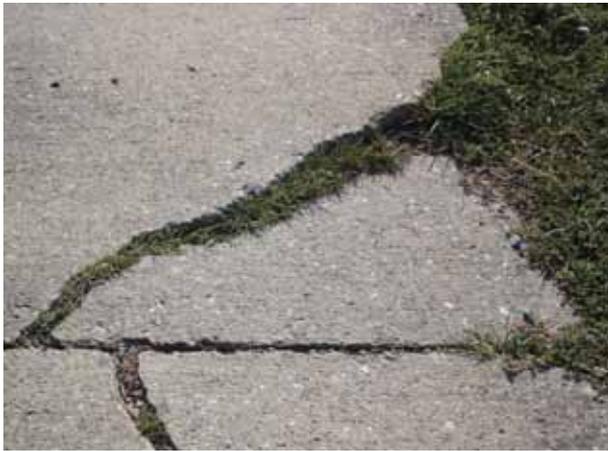
7 Cassure d'un angle avec affaissement

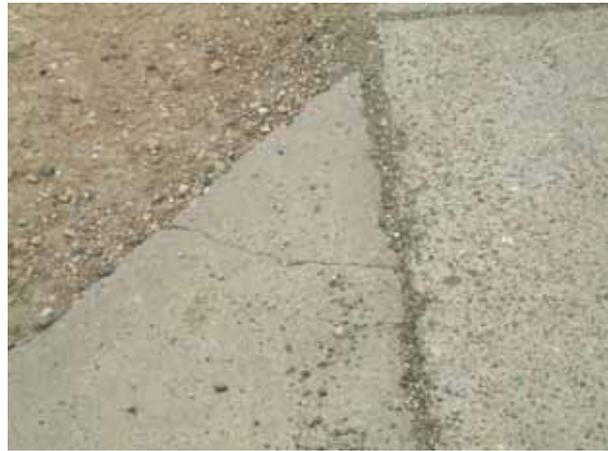
8 Fissure sur un angle aigu

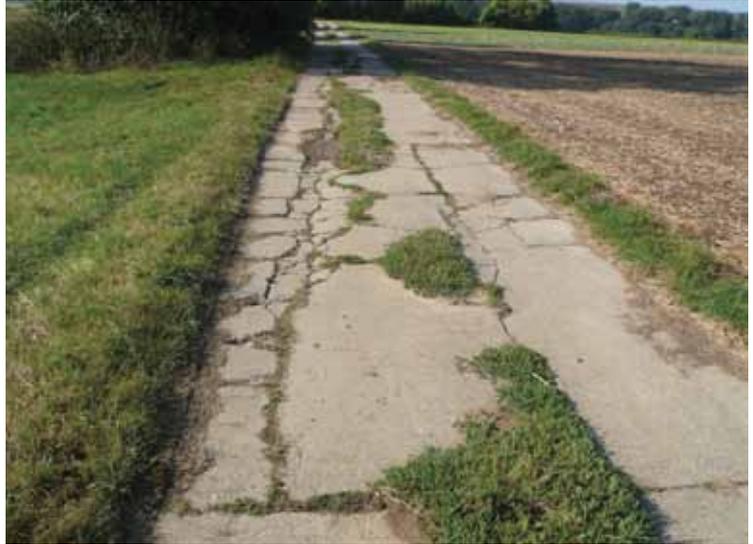
- 9 Fissures causées par l'absence de drainage  
(maintenance insuffisante)

Le remplacement d'éléments de dalles qui se sont détachés pour quelque raison que ce soit nécessite toujours qu'après l'enlèvement de ceux-ci on détermine la cause du dégât. Procède-t-elle d'insuffisances dans le drainage de l'infrastructure ou dans le soin apporté aux bordures du chemin (p .ex. mauvaise évacuation des eaux dans les fossés latéraux), c'est sur ces points qu'il faut en premier lieu porter l'intervention. (Fig. 9)

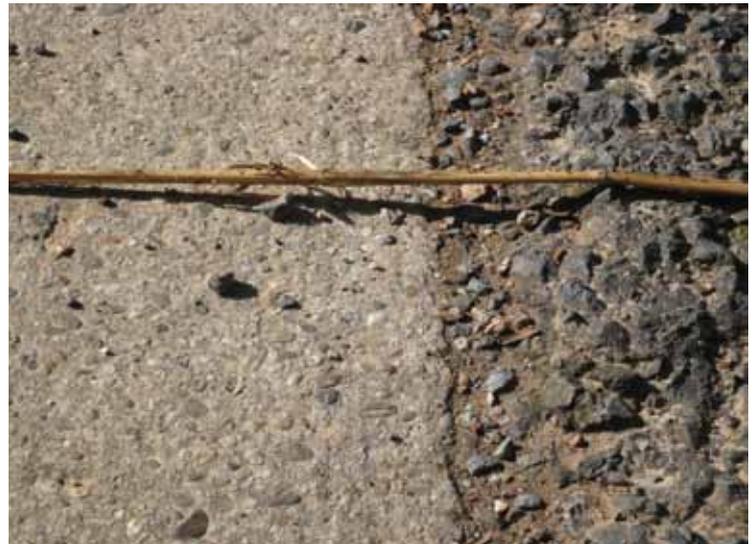
- 10 Différence de niveau au droit de la transition  
entre une réparation à l'asphalte et le reste  
du revêtement

dalles en place. Pour les chemins très sollicités, il faut examiner s'il ne se justifie pas de poser des goujons dans le sens longitudinal, afin de réaliser la reprise de l'effort tranchant dans le joint situé entre le nouvel élément et la dalle existante. Remplacer des éléments de dalle en béton par un revêtement d'asphalte ne pourrait être qu'un pis-aller. En raison de la différence de propriétés de ces deux matériaux, la durabilité d'une telle réparation ne serait souvent que limitée et l'on verrait souvent apparaître des phénomènes gênants tels que bourrelets ou affaissements sur les limites entre le neuf et le vieux. (Fig. 10 et 11)

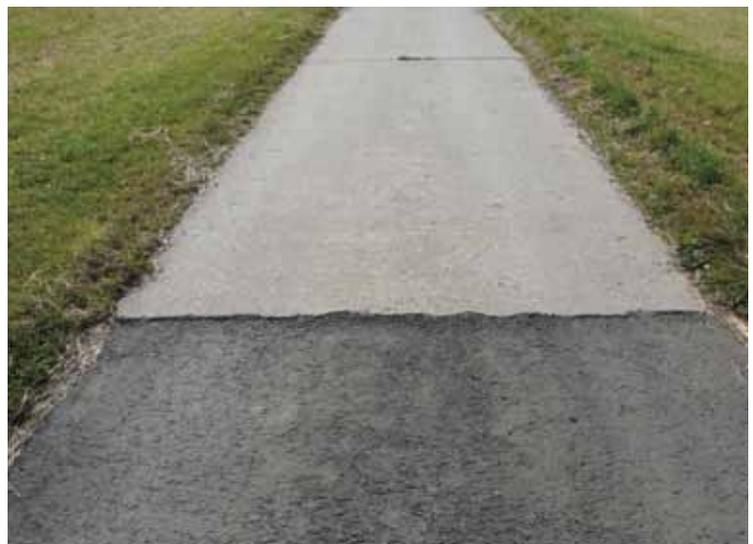
- 11 Affaissement d'un revêtement asphalté  
posé ultérieurement

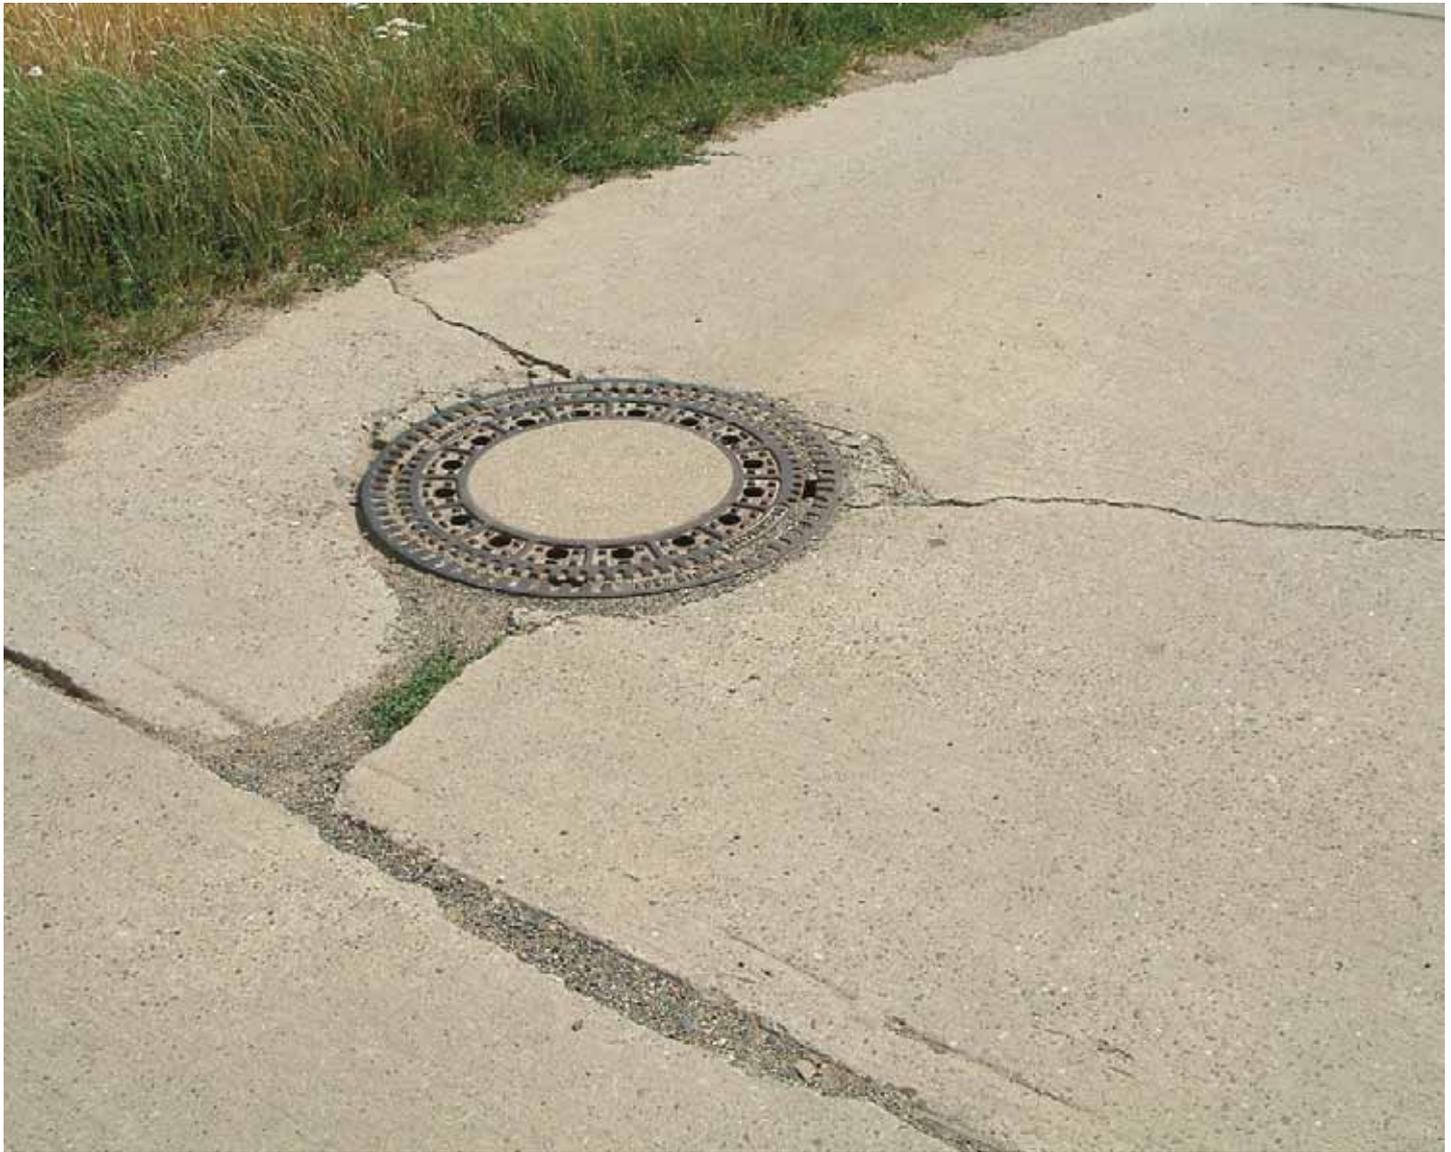
12 Fissure résultant de la position inappropriée d'un joint transversal par rapport à un sac

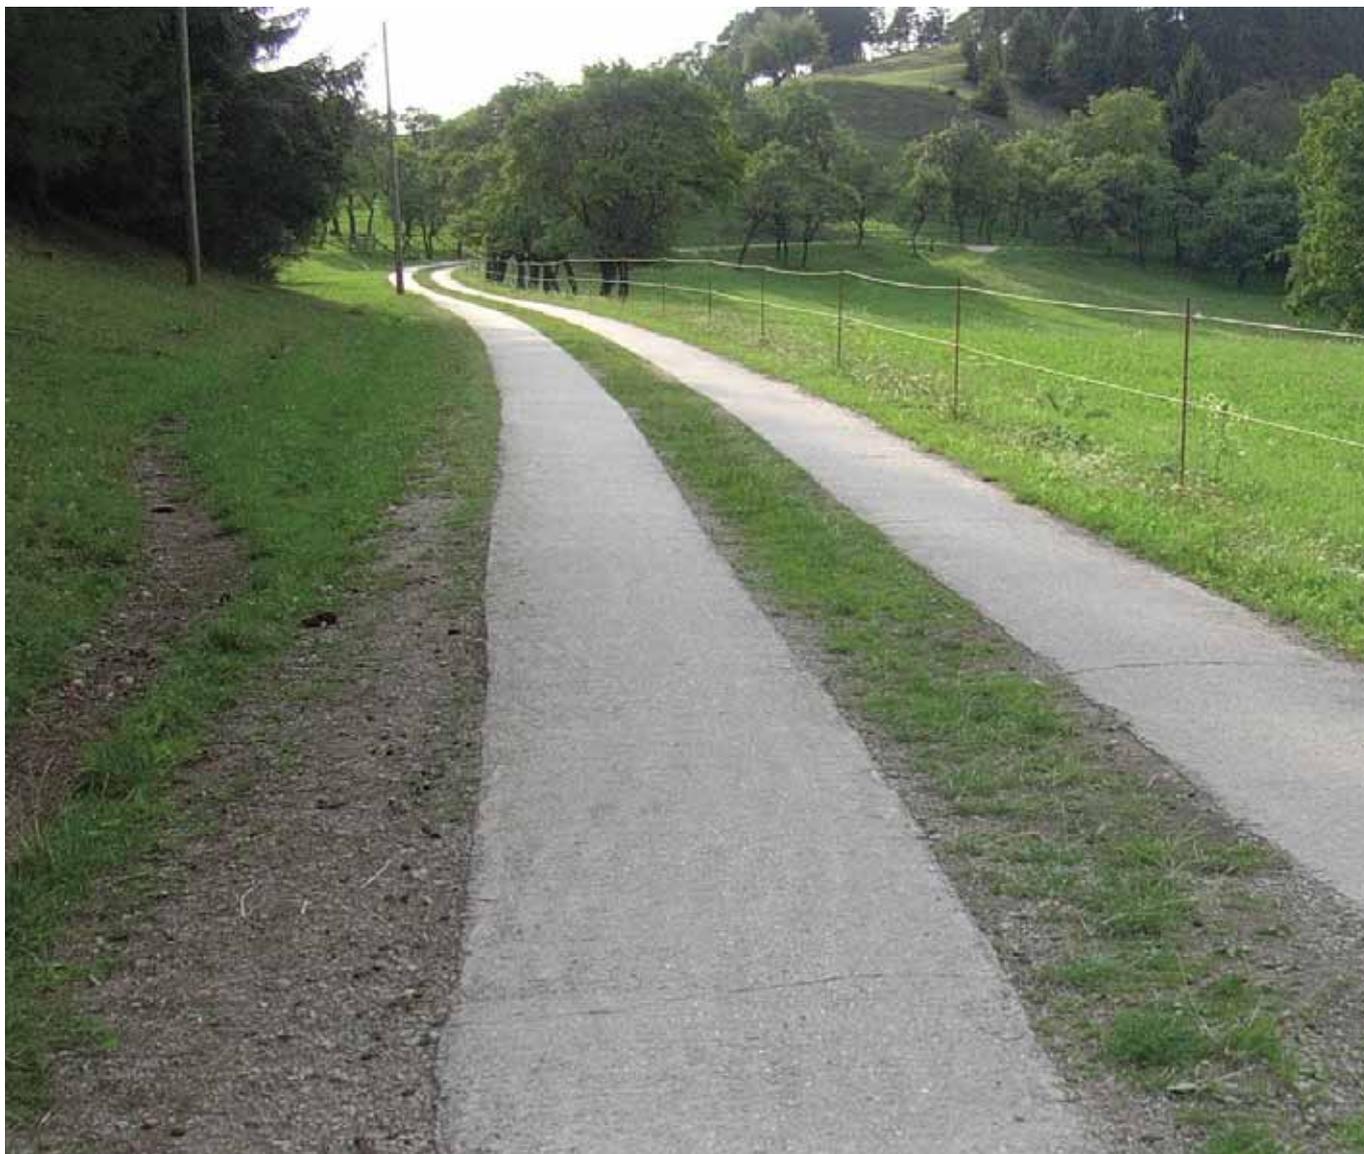
**13 Chemin vicinal en béton, bien entretenu**
