Derniers développements en matière d'infrastructures routières en béton

update 3/11

Solutions durables pour la réhabilitation de ponts au moyen de BFUP

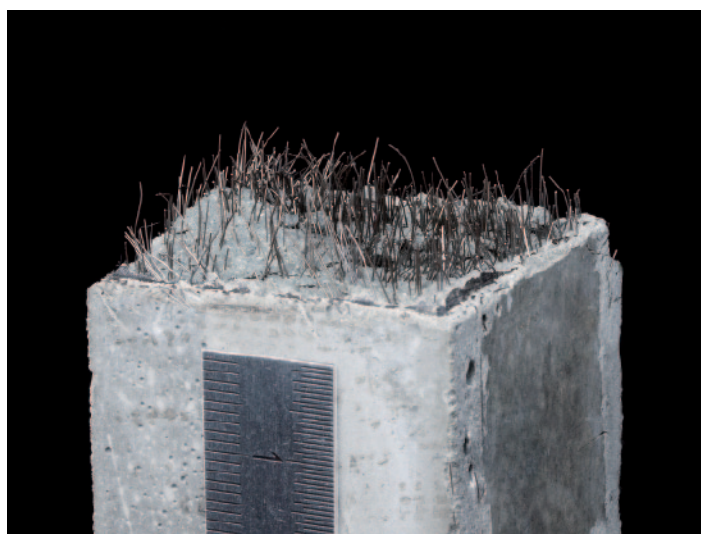
Afin d'accroître la ductilité du BFUP, on ajoute des fibres métalliques ou synthétiques au mélange.

L'addition de fibres métalliques ou synthétiques améliore la ductilité de la matrice cimentaire, très résistante mais fragile, du BFUP. Le dosage en fibres typique se situe entre 2 et 4 % en volume.

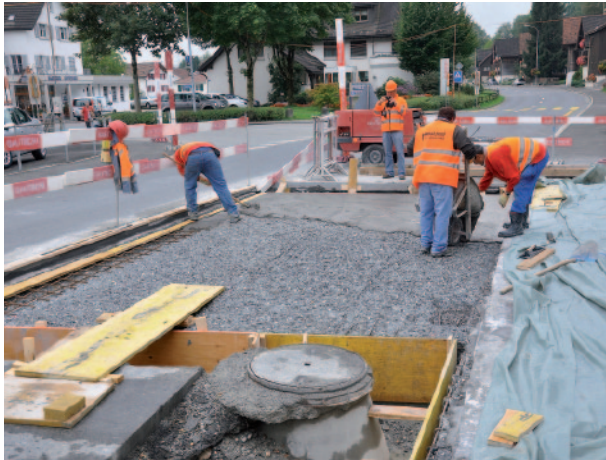
Mise en place de la couche d'étanchéité en BFUP

les années soixante. Afin de stopper la corrosion naissante des armatures et d'assurer une prolongation de la durée d'utilisation de l'ouvrage, on a conçu la pose d'une couche de protection et d'étanchéité en BFUP. Celui-ci a été malaxé avec 4,5 % de fibres sur le chantier et appliqué, sous forme d'une couche de 30 mm, sur le support présentant une pente de 5 % et ayant subi une préparation par hydrodémolition. Ce travail a été effectué en deux étapes, de manière que le trafic puisse encore passer sur une voie. Le BFUP remplit, sur cet ouvrage, la double fonction de couche d'étanchéité et de reprofilage. Sept jours après ce travail, on a posé un revêtement bitumineux et, après quelques travaux annexes, rendu pleinement le pont au trafic. Vu la modicité de la couche de BFUP, il n'a pas fallu élever le niveau de la route d'accès, comme cela aurait été nécessaire en cas d'application d'une solution usuelle pour assurer l'étanchéité. Cela a considérablement raccourci la durée d'intervention tout en conférant à l'ouvrage une durée d'utilisation sensiblement prolongée.

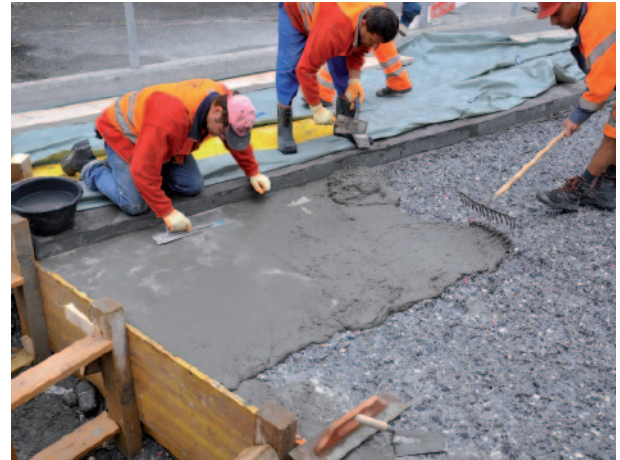
Finition de la surface du BFUP

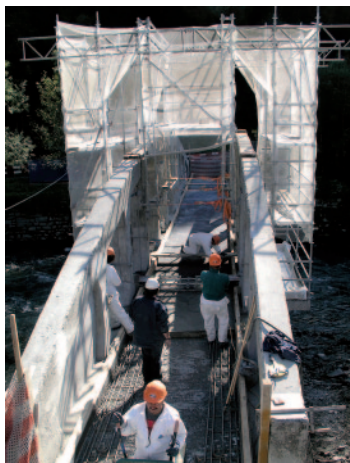
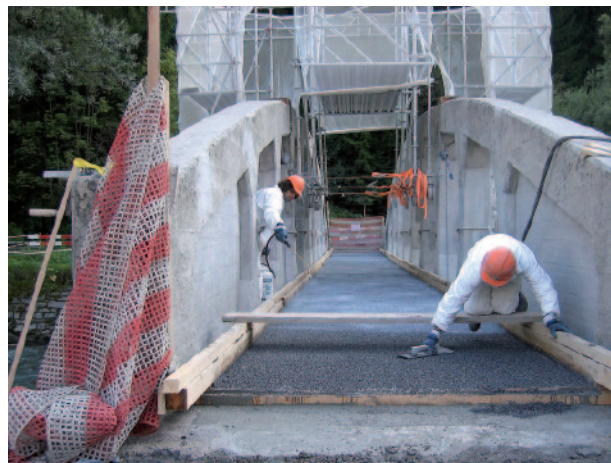
Bétonnage de la couche multifonctionnelle de BFUP (renforcement, étanchéité, revêtement de la dalle de roulement)

d'importants dégâts aux éléments structurels situés au-dessus de la dalle de roulement. La réhabilitation de cet ouvrage a été effectuée en 2008 dans le respect des consignes relatives à la protection des monuments historiques. C'est ainsi que le pont devait notamment conserver au maximum son aspect d'origine. En plus de mesures usuelles de réhabilitation du béton, on a aussi eu recours au BFUP: sur le support préparé par hydrodémolition, on a appliqué une couche d'une épaisseur moyenne de 50 mm de ce matériau, malaxé sur place; il comporte 3 % de fibres d'acier (en volume), ainsi qu'une armature dans le sens longitudinal. Le BFUP remplit, sur cet ouvrage, simultanément plusieurs fonctions importantes:

- Renforcement de la dalle de roulement (flexion, effort tranchant et poinçonnement).
- Protection contre la corrosion et ancrage de l'armature longitudinale de renforcement de la dalle servant de tirant à l'arc.
- Etanchéité et protection de la dalle de roulement, ainsi que des entretoises situées en dessous.
- Revêtement routier. La surface du BFUP a été rendue antidérapante par gravillonnage (pas de tapis bitumineux).

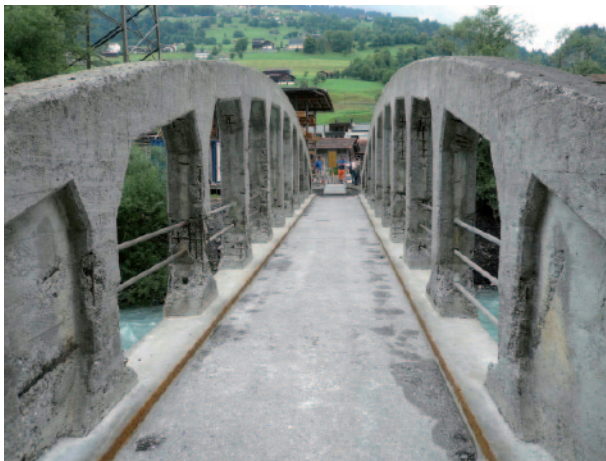
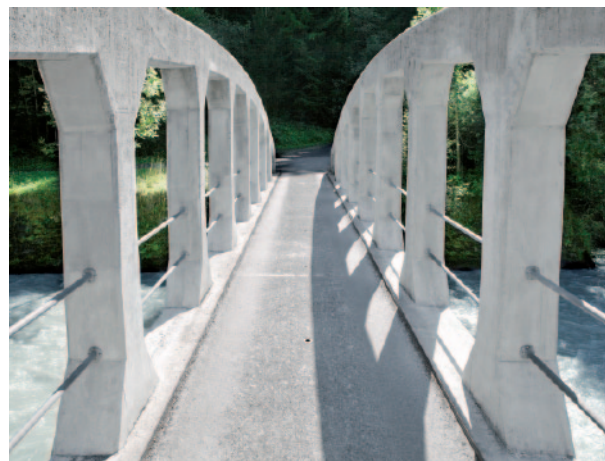
Pont sur la Landquart près de Dalvazza, avant et après sa réhabilitation

Le pont qui enjambe la rivière Landquart à Küblis (GR) a été construit dans les années 1920 et présente un grand intérêt historique; il nécessitait toutefois une réhabilitation complète. Le passage de larges véhicules agricoles avait, en partie, causé

Trois ans d'utilisation du pont après réhabilitation n'ont pas altéré la couche de BFUP, qui est en excellent état. Aucune fissure ni autre dégât ne sont apparus, mise à part une certaine usure du gravillon due au passage des véhicules. En revanche, sur les éléments qui ont été réhabilités selon la méthode usuelle, apparaissent déjà les premiers dégâts, sous

forme de fissures et d'épaufrures. L'excellente durabilité du BFUP marque un contraste évident avec ces éléments déjà altérés.
